Паспорт
доступности объекта
для лиц с ограничениями жизнедеятельности

Автономная некоммерческая организация профессионального образования автошколы
«Сигнал» (АНО ПО автошколы «Сигнал»)

ПАСПОРТ ДОСТУПНОСТИ объекта социальной инфраструктуры (ОСИ)

обследования объекта №1

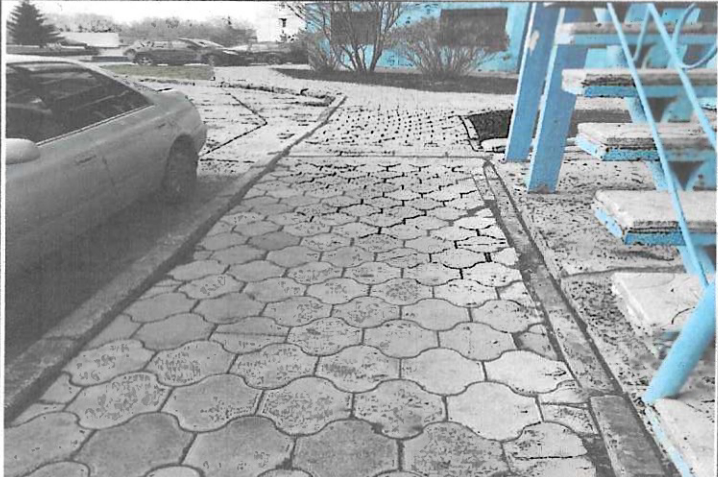
| № п/п | Элементы | Единицы измерения | Норматив | Фактическая величина | Для МГН* | ФОТО | Примечания |
|---|--|---|--|---|---|--|---|
| | - ширина полосы движения - при наличии площадок для разезда ИК (карманов) | м | 2,0 Допустимо 1,2 | Соответствует | К | | П.5.1.7. СП 59.13330.2016 |

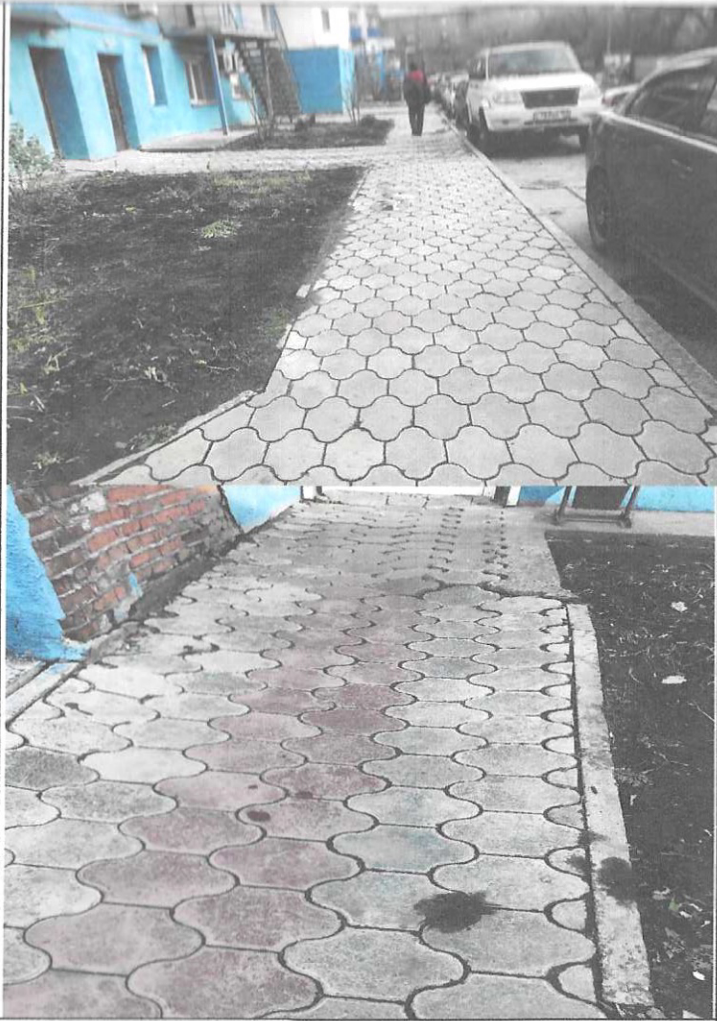
| № п/п | Элементы | Единицы измерения | Норматив | Фактическая величина | Для МГН* | ФОТО | Примечания |
|---|--|---|--|---|---|--|---|
| Путь к главному (специализированному) входу в здание | | | | | | | |

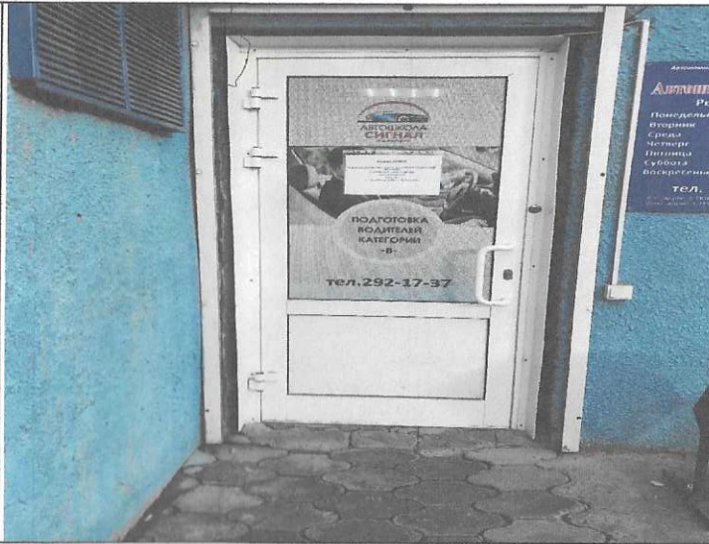
| | | | | | | ГОСТ Р 51361 |
|---|---|--|---|---|---|---|
| Двери 1: распашные (Р), автоматические раздвижные (А) | | | | Распашные | | |

| - ширина дверного проема в свету | см | не менее 120 | 79 | К | | П.6.1.5. СП 59.13330.2016 |
| - высота порога | см | не более 1,4 | 7 | К,О,С | | П.6.1.5. СП 59.13330.2016 |

| № п/п | Наименование функционально-планировочного элемента | Наличие элемента | | | Выявленные нарушения и замечания | | Работы по адаптации объектов | |
|---|--|---|---|---|---|---|---|---|
| 2.4 | Дверь (входная) | есть | | | Не соответствуют нормативам. | К, О, С | При необходимости оказывать помощь инвалидам персоналом учреждения. | Организационные мероприятия |

| Наименование структурно-функциональной зоны | Состояние доступности | Приложение | | Рекомендации по адаптации (вид работы) |
|---|---|---|---|--|
| Входная группа | ДП-И (О,Г,У), ВНД (К,С). | | | Текущий ремонт, организационные мероприятия: при необходимости оказывать помощь инвалидам персоналом учреждения. |

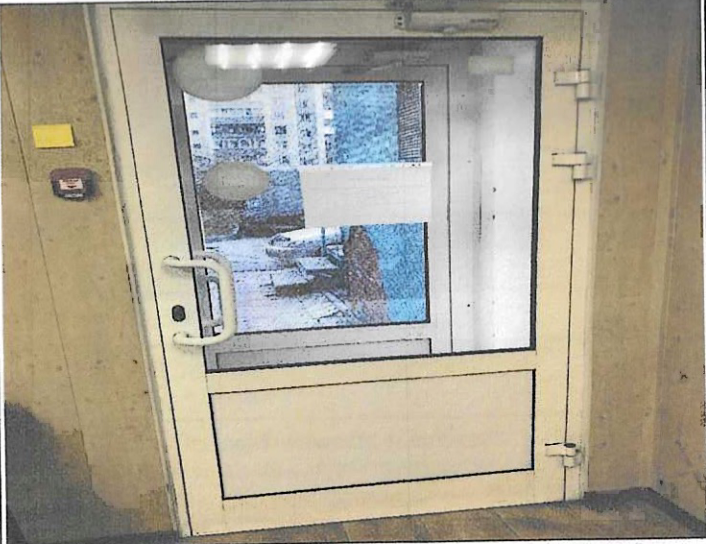
| Двери 2: распашные (Р), автоматические раздвижные (А) | | | Распашные | | | |

| - ширина дверного проема в свету | см | не менее от 90 до 120 | 95 | К | | П.6.1.5. СП 59.13330.2016 |

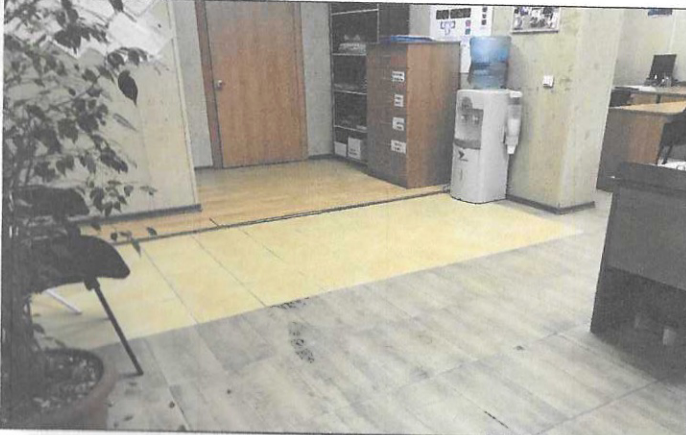
| № п/п | Наименование элементов объекта | Единицы измерения | Установленный норматив доступности | Фактическая величина | Доступность для категорий МГН | ФОТО | Ссылка на пункт нормативного документа |
|---|--|---|---|---|---|--|--|
| | Холл | | | | | | |

| № п/п | Наименование элементов объекта | Единицы измерения | Установленный норматив доступности | Фактическая величина | Доступность для категорий МГН | ФОТО | Ссылка на пункт нормативного документа |
|---|--|---|---|---|---|--|--|
| | Ширина пути движения кресла-коляски: в одном направлении при встречном движении | см | не менее 150 не менее 180 | 345 | К,О,С | | П.6.2.1. СП 59.13330.2016 |

| № п/п | Наименование функционально-планировочного элемента | Наличие элемента | | | Выявленные нарушения и замечания | | Работы по адаптации объектов | |
|---|--|---|---|---|--|---|--|---|
| 3.1 | Коридор (вестибюль, зона ожидания, холл, балкон) | есть | | | Соответствует | К,О,С | Отработать регламент по оказанию помощи со стороны персонала. | Организационные мероприятия |

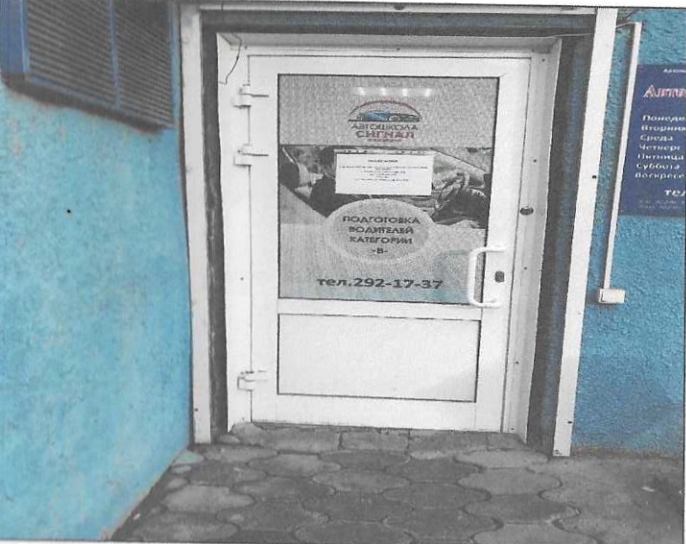
| № п/п | Наименование элементов объекта | Единицы измерения | Установленный норматив доступности | Фактическая величина | Доступность для категорий МГН | ФОТО | Ссылка на пункт нормативного документа |
|---|--|---|---|---|---|--|--|
| | Двери 1: распашные (Р), автоматические раздвижные (А) - ширина дверного проема в свету | см | не менее 120 | 79 | К | | П.6.2.4. СП 59.13330.2016 |

| - высота порога | см | не более 1,4 | 7 | К,О,С | | П.6.2.4. СП 59.13330.2016 |

| № п/п | Наименование функционально-планировочного элемента | Наличие элемента | | | Выявленные нарушения и замечания | | Работы по адаптации объектов | |
|---|--|---|---|---|--|---|--|---|
| 3.6 | Пути эвакуации (в т.ч. зоны безопасности) | есть | | | Пути эвакуации не соответствуют нормативам доступности для МГН Двери на путях эвакуации не имеют контрастную окраску. | К,О,С, Г,У | Обучить персонал правилам оказания ситуационной помощи инвалидам в чрезвычайных ситуациях; отработать регламент эвакуации МГН. | Текущий ремонт, организационные мероприятия |

| Наименование структурно-функциональной зоны | Состояние доступности | Приложение | | Рекомендации по адаптации (вид работы) |
|--|---|---|---|---|
| Пути (путей) движения внутри здания (в т.ч. путей эвакуации) | ВНД (К, С), ДУ (О,Г,У) | | | Организационные мероприятия: обучить персонал правилам оказания ситуационной помощи инвалидам в чрезвычайных ситуациях; отработать регламент эвакуации МГН. |

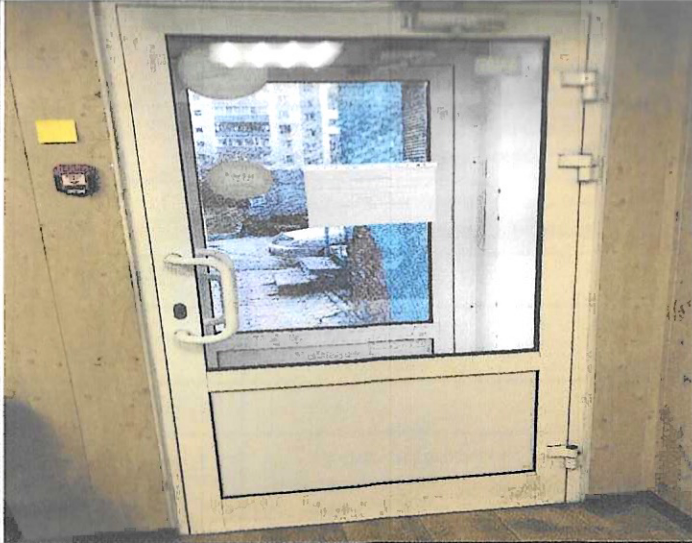
| Двери 2: распашные (Р), автоматические раздвижные (А) | | | | | | |

| - ширина дверного проема в свету | см | не менее 120 | 96 | К | | П.6.2.4. СП 59.13330.2016 |

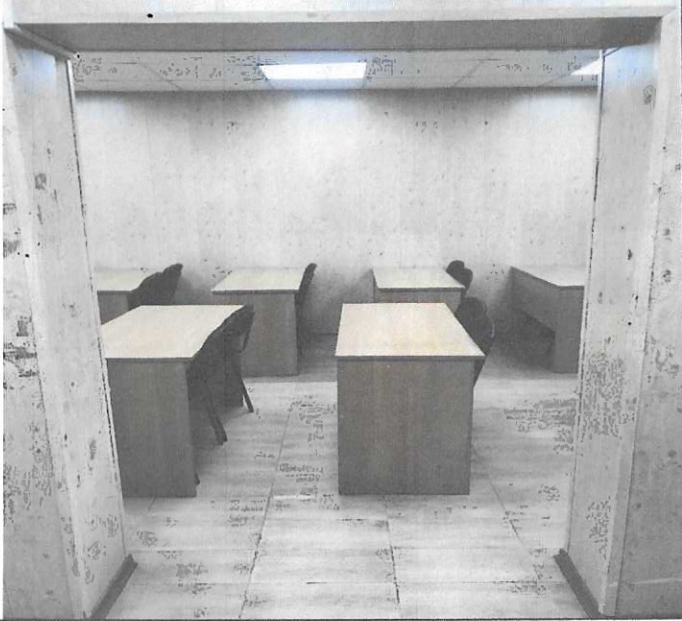
| № п/п | Наименование элементов объекта | Единицы измерения | Норматив | Фактическая величина | Для категорий МГН* | ФОТО | Примечания |
|---|---|---|---|---|---|---|---|
| 1 | Учебный класс | 3 | 4 | 5 | 6 | 7 | 8 |

| № п/п | Наименование элементов объекта | Единицы измерения | Норматив | Фактическая величина | Для категорий МГН* | ФОТО | Примечания |
|---|---|---|---|---|---|---|---|
| | - ширина дверного проема в свету | см | не менее 90 | 126 | К | | П.6.2.4. СП 59.13330.2016 |

| № п/п | Наименование функционально-планировочного элемента | Наличие элемента | | Выявленные нарушения и замечания | | Работы по адаптации объектов | |
|---|--|---|---|---|---|--|---|
| 4.1 | Кабинетная форма обслуживания | есть | | Дверной проем в класс и габариты соответствуют. | К,О | Отработать регламент оказания помощи со стороны персонала. | Организационные мероприятия |

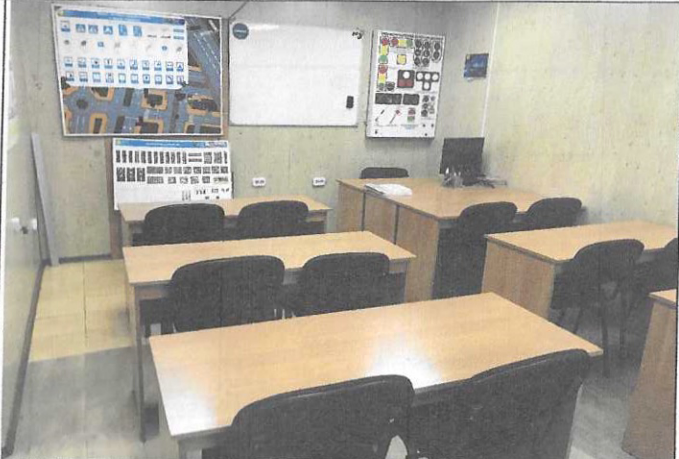
| Зона обслуживания | см | 150x150 | 345x563 | |

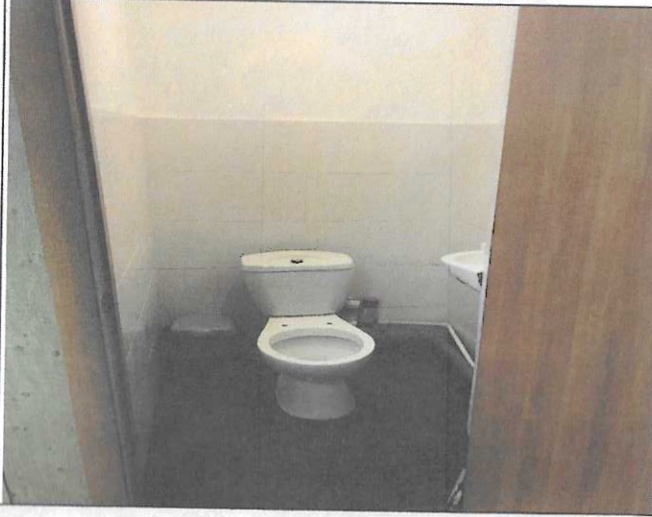
| № п/п | Наименование элементов объекта | Единицы измерения | Норматив | Фактическая величина | Для категорий МГН* | ФОТО | Примечания |
|---|---|---|---|---|---|---|---|
| | Ширина дверного проема | см | Не менее 90 | 68 | К | | П.6.2.4. СП 59.13330.2016 |
| | - высота порога | см | Не более 1,4 | 6 | К,О,С | | П.6.2.4. СП 59.13330.2016 |

| N п/п | Наименование функционально-планировочного элемента | Наличие элемента | | Выявленные нарушения и замечания | | Работы по адаптации объектов | |
|---|--|---|---|---|---|---|---|
| 5.1 | Туалетная комната | нет | | Не соответствует | К,О,С,Г,У | Помощь со стороны персонала | Организационные мероприятия |

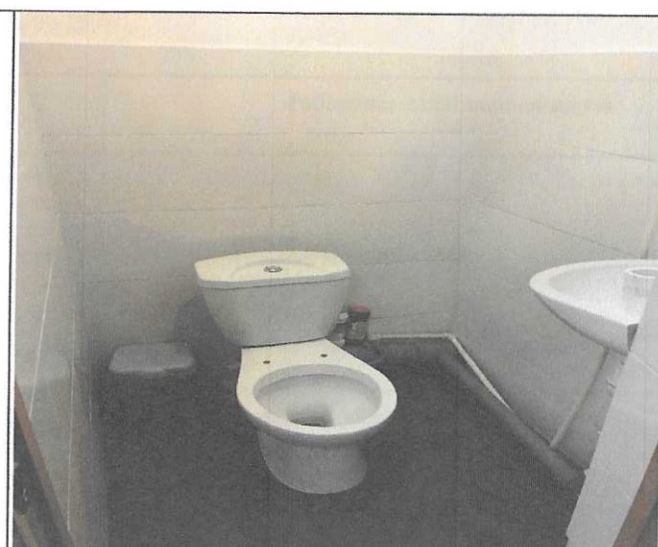
| габариты кабины уборной | см | Не менее 220x225 | 120x114 | К | | П.6.3.3. СП 59.13330.2016 |
| -опорные поручни | см | наличие | отсутствие | К, О | | П.6.3.3. СП 59.13330.2016 |

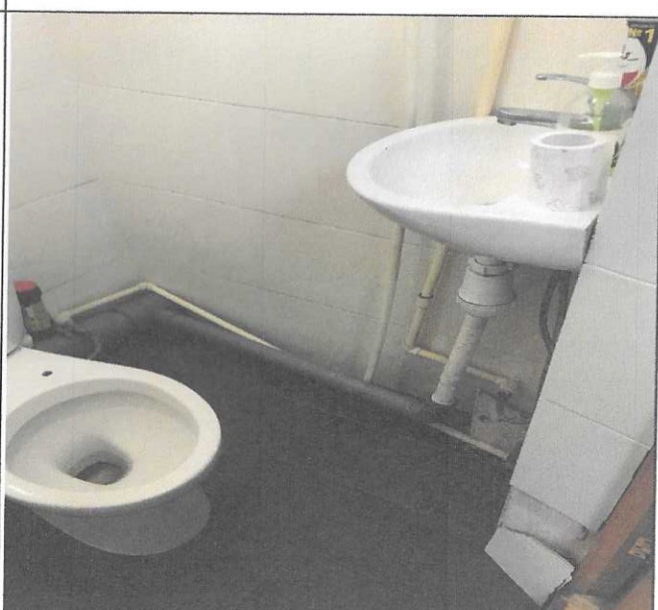
| Раковина: • высота раковины • опорный поручень | см | 75-85 см наличие | 95 Отсутствие | | | П. 6.3.3.СП 59.13330.2016 |

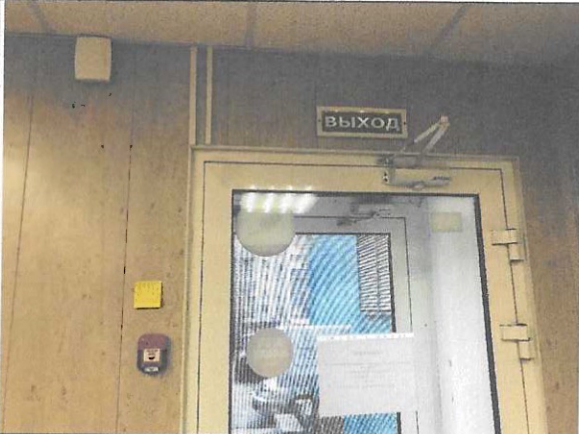
| Звуковая информация: система двусторонней связи, звуковые информаторы по типу телефонов-автоматов, звуковые аварийные сигнальные устройства, индукционные контуры или другие индивидуальные беспроводные устройства. | | наличие | имеется | | С,Г | | П.6.5.6 СП 59.13330.2016 |
